**Schadstofferkundung  
Mensaerweiterung  
Grundschule Hillesheim**

**260036G, 19.05.2026**

**Verbandsgemeinde Gerolstein**

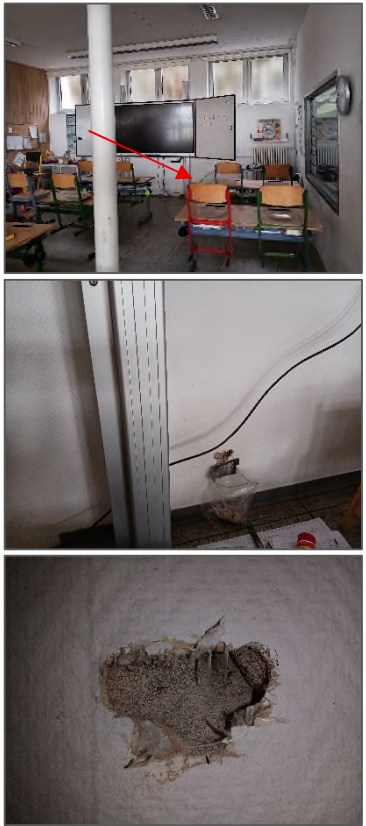
| Nr. | Raum | Bezeichnung | Ergebnisse (Asbest) | AVV-Nr. | gefährl. Abfall | Labor-Nr. | Bild |
|---|---|---|---|---|---|---|---|
| P6 | UG, Klassenraum | Wand (Tapete, Fliese, Unterbau) | Asbest nachgewiesen<br><br>Chrysotil-Asbest<br>0,003% | Nachuntersuchung empfohlen | (X) | 240825 | |

Wenn in der Wandbeschichtung P6 (Klassenraum UG) ohne Verifikation und Identifikation eines einzelnen Stoffes von einer asbesthaltigen Schicht im Wandaufbau ausgegangen wird, sind die entsprechenden Regelungen des Arbeitsschutzes gemäß TRGS 519 trotz der geringen Konzentration < 0,01 % zu beachten, da es auch in diesem Fall bei stark staubenden Arbeiten (Innenabbruch, Schleifen, Fräsen) hohe Asbestfaserkonzentrationen erreicht werden können. Daher finden auch bei diesen Arbeiten die entsprechenden Regelungen des Arbeitsschutzes gemäß TRGS 519 Anwendung.

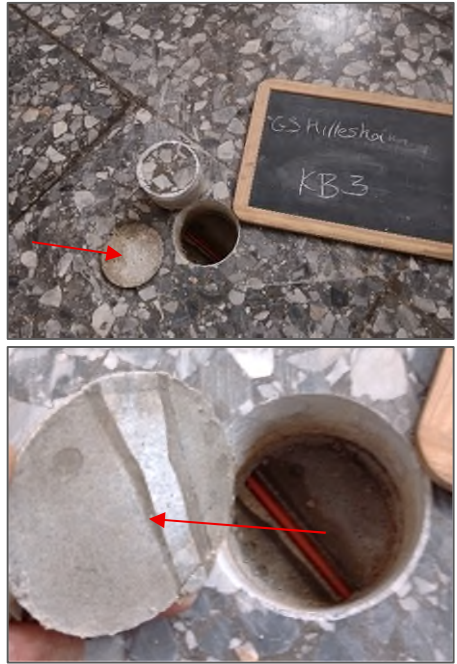
| Nr. | Raum | Bezeichnung | Ergebnisse<br>(Asbest /<br>PCB) | AVV-<br>Nr. | gefährl.<br>Abfall | Labor-<br>Nr. | Bild |
|---|---|---|---|---|---|---|---|
| KB 3 | EG, Spülen | FZ-Abdeckung<br>Bewehrungs-<br>kabel | Chrysotil-<br>Asbest<br>ca. 5-20 % | 17 06 05* | X<br>TRGS<br>519 | 240819 | |

Die Asbestzement-Baustoffe im Fußbodenaufbau sind möglichst zerstörungsfrei auszubauen. Ist auch bei Abbrucharbeiten an **Faserzementprodukten** mit der Zerstörung (etwa durch Bohren oder Bruch) zu rechnen, ist wie bei Arbeiten an schwach gebundenen Asbestprodukten die Einrichtung von Schwarzbereichen durch sachgerechte Abschottung mit der entsprechenden Anforderung vorzunehmen.

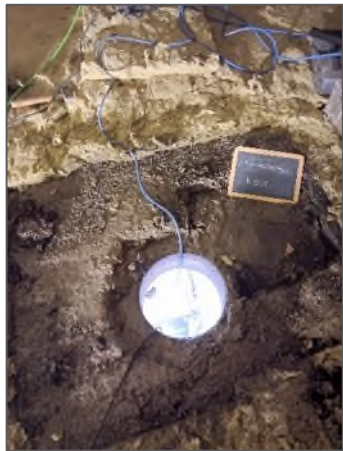
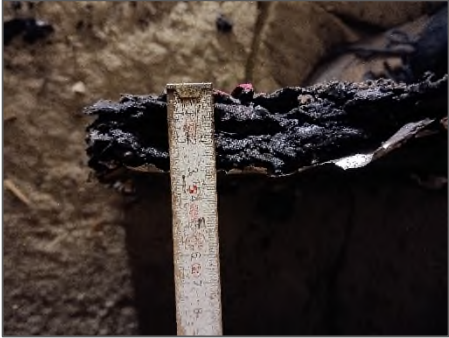
| Nr. | Raum | Bezeichnung | Ergebnisse<br>(Asbest,<br>PAK) | AVV-<br>Nr. | gefährl.<br>Abfall | Labor-<br>Nr. | Bild |
|---|---|---|---|---|---|---|---|
| KB 1 | DG | Dachbahnen | Asbest nicht<br>nachge-<br>wiesen<br><br>$PAK_{16} = 4290 \text{ mg/kg}$<br>$BaP = 340 \text{ mg/kg}$<br>→<br>teerölhaltig | 17 03 03* | X<br>TRSG<br>551 | 240828 | |

Durch die Überschreitung des Benzo[a]pyren-Grenzwertes von 50 mg/kg in den Dachbahnen und der Teer-kork-Dämmung des ehem. Flachdaches sind diese als Gefahrstoff zu bewerten. Bei Abbruch- und Sanierungsarbeiten mit teerhaltigen Produkten ist die **TRGS 551 (Teer und andere Pyrolyseprodukte aus organischem Material)** zu beachten. In der TRGS 551 werden die Anforderungen der Gefahrstoffverordnung ausgeführt, die zum Schutz von Personen bei Tätigkeiten mit Teer und anderen organischen Pyrolyseprodukten einzuhalten sind, wenn der genannte Grenzwert von 50 mg/kg überschritten wird. In dem Kapitel 5.2.5.1 werden die zu treffenden Schutzmaßnahmen für Tätigkeiten mit teerhaltigen Materialien bei ASI-Arbeiten im Hochbau aufgeführt.

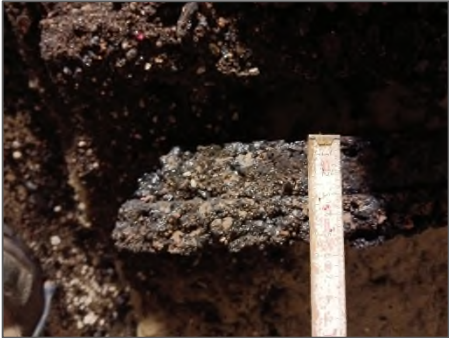
| Nr. | Raum | Bezeichnung | Ergebnisse<br>(Asbest,<br>PAK) | AVV-<br>Nr. | gefährl.<br>Abfall | Labor-<br>Nr. | Bild |
|---|---|---|---|---|---|---|---|
| KB 1 | DG | Teerkork | $PAK_{16} = 24.400 \text{ mg/kg}$<br>$BaP = 1600 \text{ mg/kg}$<br>→<br>teerölhaltig | 17 03 03* | X<br>TRSG<br>551 | 248715 | |

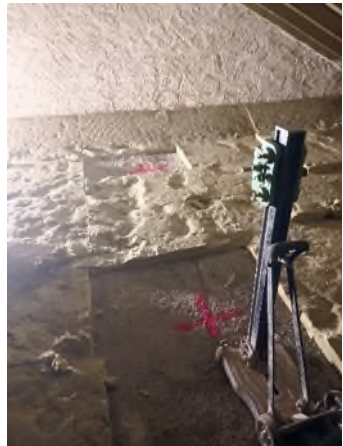
| Nr. | Raum | Bezeichnung | Ergebnisse (KMF) | AVV-Nr. | gefährl. Abfall | Labor-Nr. | Bild |
|---|---|---|---|---|---|---|---|
| P7 | DG, Dach | Dachdämmung | <b>KMF:</b><br><b>Steinwolle</b><br><b>WHO-Fasern nachgewiesen</b><br><b>KI = - 5</b><br><br><b>→ Kanz.-Kategorie 1B</b> | 17 06 03* | X | 240830 | |

In der Probe "P7 Dachdämmung" wurden KMF-Fasern in der relevanten, lungengängigen Größenordnung (WHO-Fasern) nachgewiesen. Die Fasern wurden als Steinwolle mit einem Kanzerogenitätsindex von -5 identifiziert. Die untersuchte Mineralwolle ist damit nach der Gefahrstoffverordnung in die Kategorie 1B einzuordnen. Die lose Dämmwolle auf dem Dach ist als "alte Mineralwolle" zu bewerten, die der Kanzerogenitätskategorie 1B zuzuordnen und als gefährlicher Abfall (AVV 17 06 03\*) auszubauen und zu entsorgen ist.

Die als "alte Mineralwolle" bewerteten Dämmwolle im Dachraum ist als KMF-haltig zu bewerten. Die aus alter Mineralwolle freigesetzten Faserstäube sind nach der TRGS 905 in die Kanzerogenitätskategorie 1B (wahrscheinlich krebserregend) einzustufen. Bei einem Ausbau sind erhöhte Anforderungen an den Arbeits- und Umgebungsschutz zu stellen. Bei Arbeiten mit faserbelasteten Baustoffen ist die **TRGS 521 (Abbruch-, Sanierungs- und Instandhaltungsarbeiten mit alter Mineralwolle)** zu beachten. Die erforderlichen Schutzmaßnahmen richten sich nach den dort aufgeführten Expositionskategorien, die im Rahmen der Gefährdungsbeurteilung zu ermitteln sind.

Faserhaltige Abfälle sind am Entstehungsort grundsätzlich zu befeuchten und staubdicht in geschlossene und gekennzeichnete Behältnisse (z.B. reißfeste PE-Säcke, Big-Bags) zu verpacken. Die Behältnisse sind ohne Gefahr für Mensch und Umwelt zu sammeln, zu lagern und fachgerecht als **gefährlicher Abfall (AVV-Nr. 17 06 03\*)** zu entsorgen. Auf die abfallrechtlichen Vorschriften des Bundes und der Länder (Kreislaufwirtschafts- und Abfallgesetz, DepV, LAGA-Merkblatt "Vollzugshilfe zur Entsorgung asbesthaltiger Abfälle") wird hingewiesen.

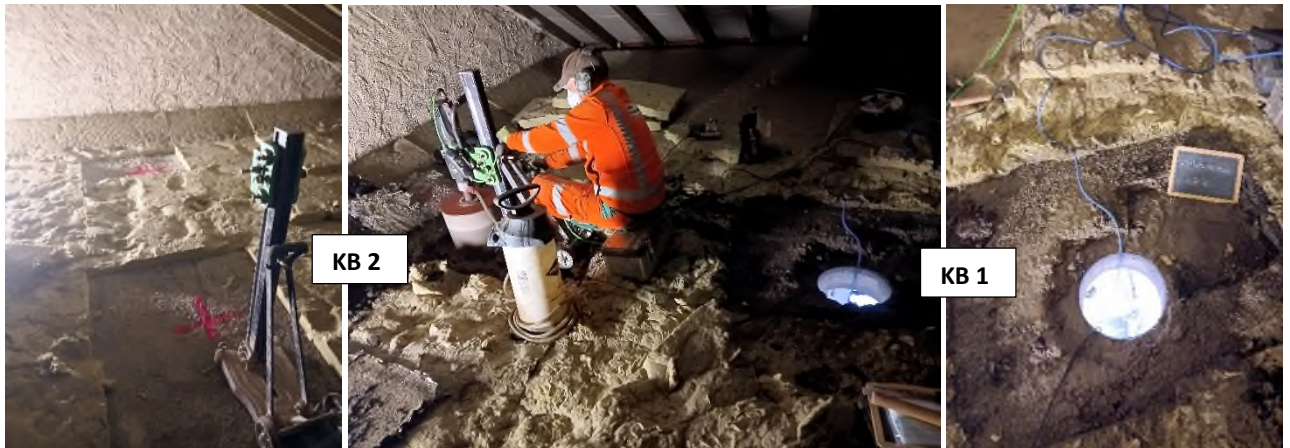
Abbildung 1: Dachboden, Kernbohrungen KB 1 und KB 2 an vorgegebenen Aufschlussstellen

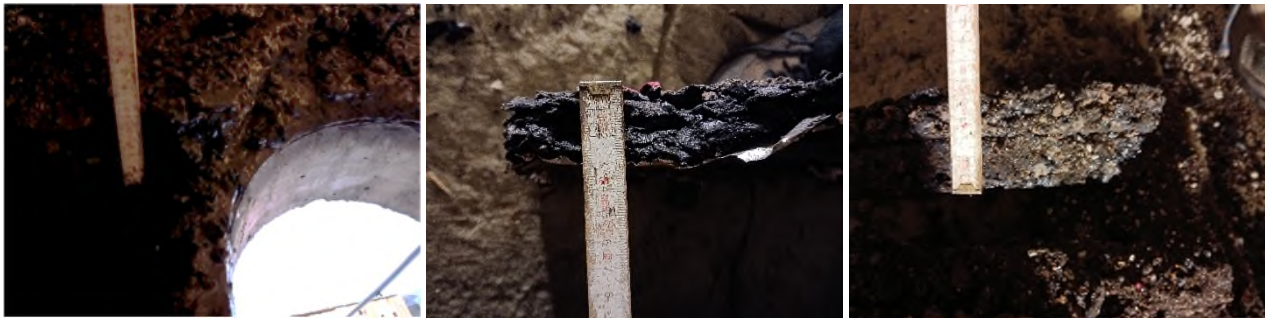
Abbildung 2: Dachaufbau: "alte Mineralwolle", lose (KMF-haltig, P7), Dachbahnen (mehrlagig), Teerkork-Dämmung (2-lagig), Dampfsperre (s. Abbildung 3) auf Beton (unverputzt), (jeweils stark PAK-/teerhaltig)

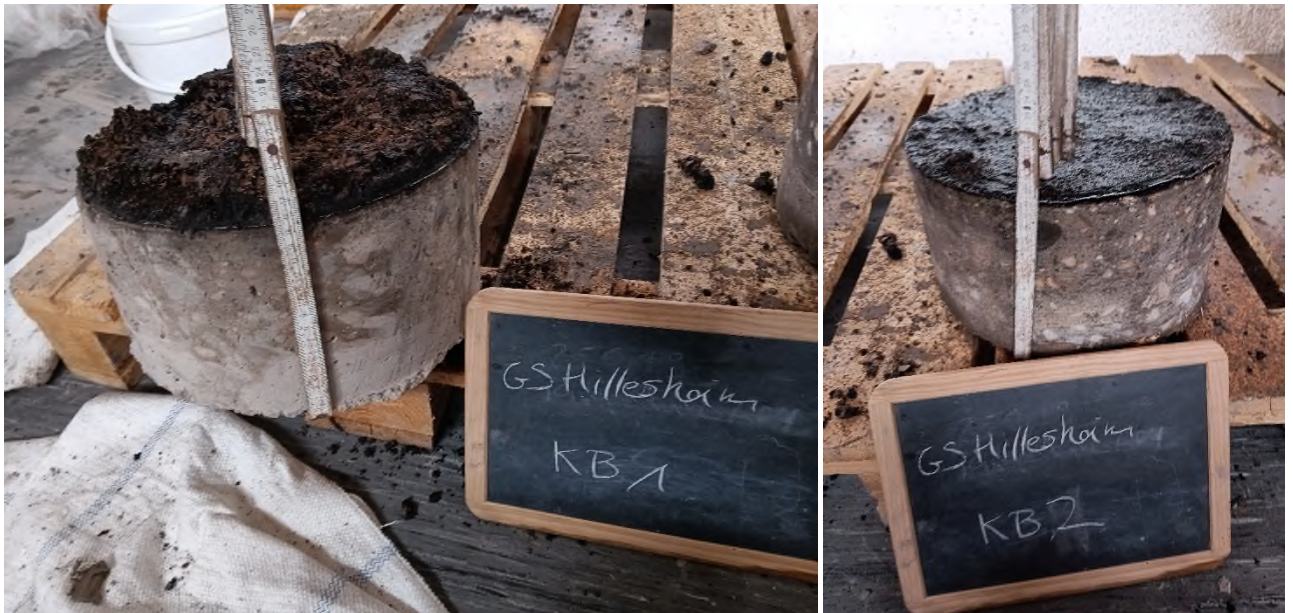
Abbildung 3: Betonkerne KB 1 und KB 2 mit Resten Dachaufbau

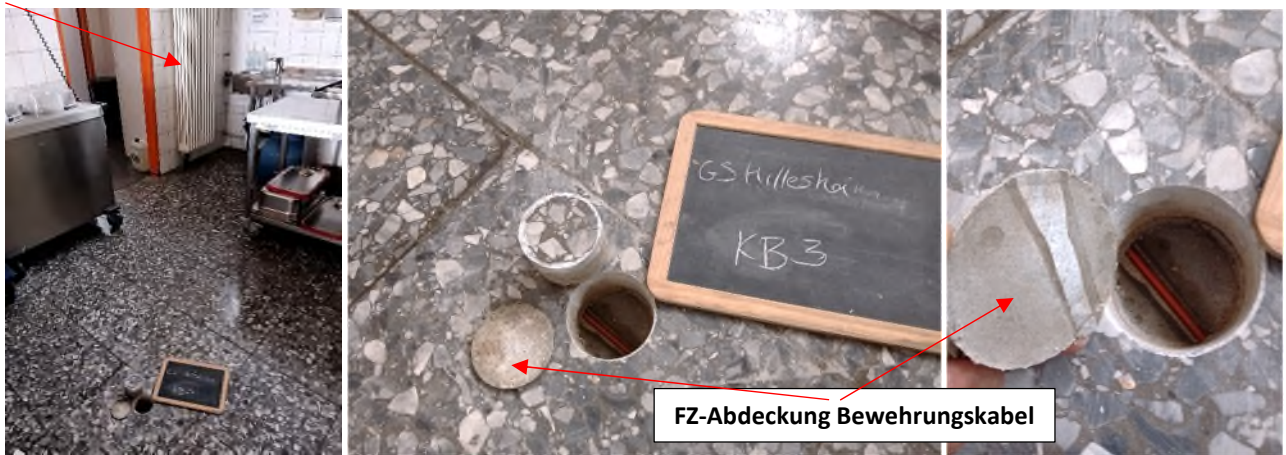
*Eine separate Entsorgung des Fußbodenbelags (inkl. Kleber+Estrich) oberhalb der Asbestzement-Platte ist nur möglich, wenn beim Ausbau des "Oberbaus" eine Beschädigung / Faserfreisetzung aus der AZ-Platte ausgeschlossen werden kann.*

Abbildung 4: Kernbohrung KB 3 – EG "Spülen"; FZ-Abdeckung Bewehrungskabel (asbesthaltig) bei 5,5-6,0 cm unterhalb Fußbodenoberkante über Kabel-/Bewehrungsschlitz

Asbestfaserhaltige Abfälle sind am Entstehungsort ggf. zu befeuchten und grundsätzlich staubdicht in geschlossene und gekennzeichnete Behältnisse (z.B. reißfeste PE-Säcke, Big-Bags, ggf. konditionierte Spannringfässer) zu verpacken. Die Behältnisse sind ohne Gefahr für Mensch und Umwelt zu sammeln, zu lagern und fachgerecht als gefährlicher Abfall (AVV-Nr. 17 06 05\*) zu entsorgen.

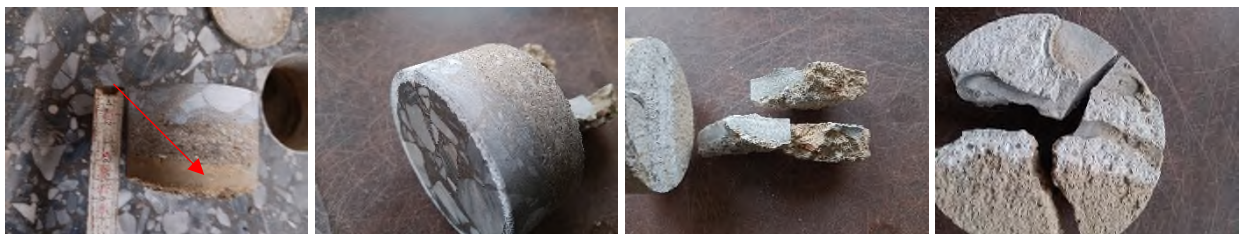
Abbildung 5: KB 3 Betonfliese und Fliesenkleber/Estrich, asbestfrei

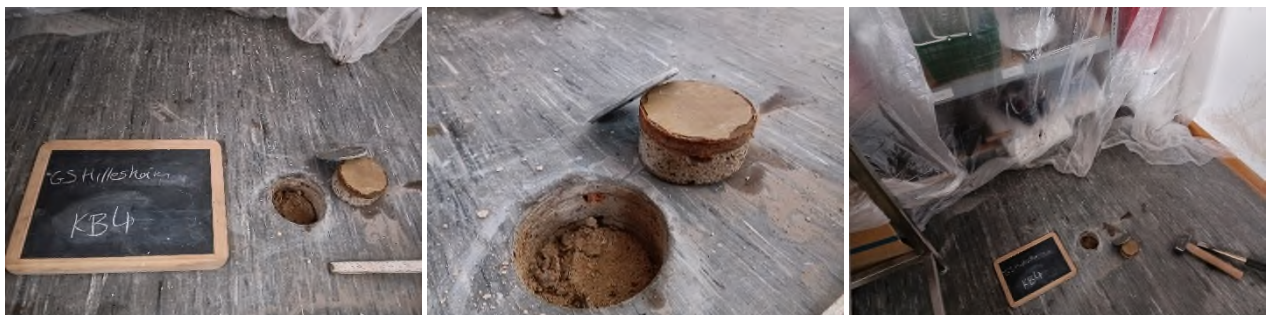
| Nr. | Raum | Bezeichnung | Ergebnisse<br>(Asbest /<br>PCB) | AVV-<br>Nr. | gefährl.<br>Abfall | Labor-<br>Nr. | Bild |
|---|---|---|---|---|---|---|---|
| KB 4 | EG, Kochen | Kleber PVC | <b>Asbest</b> nicht<br>nachge-<br>wiesen<br><br><b>PCB</b> nicht<br>nachge-<br>wiesen | kein separater Ausbau erforderlich | | 240826 | |

Abbildung 6: Kernbohrung KB 4 – EG; PVC-Kleber (auf Holz), asbest- und PCB-frei

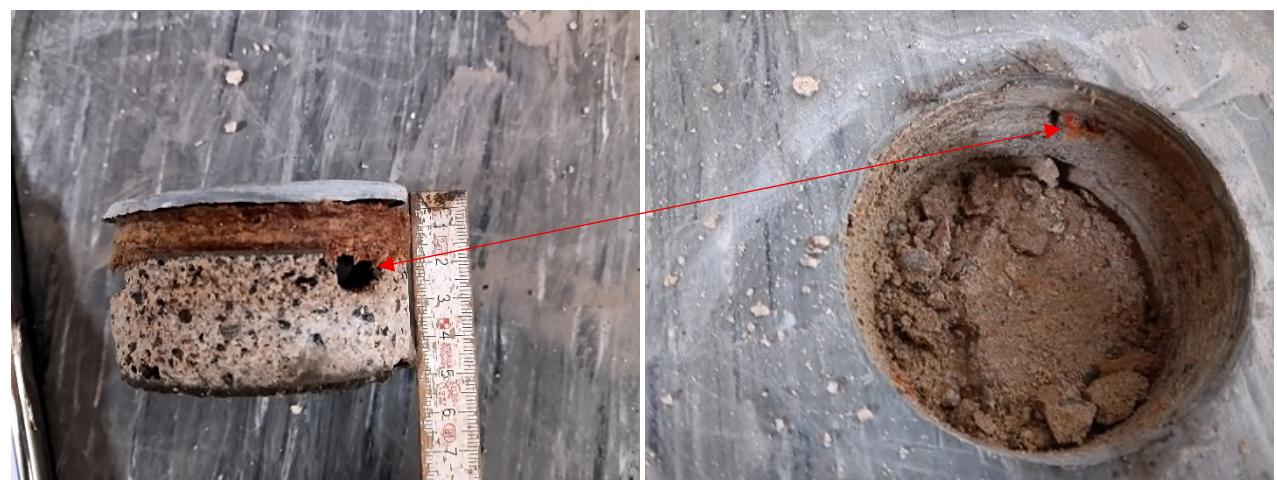
Abbildung 7: KB 4 "Bewehrungskabel" unterhalb Holzbodenplatte im Estrich

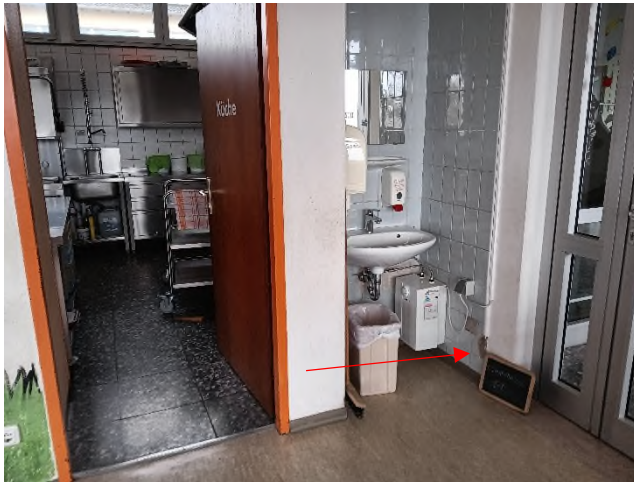
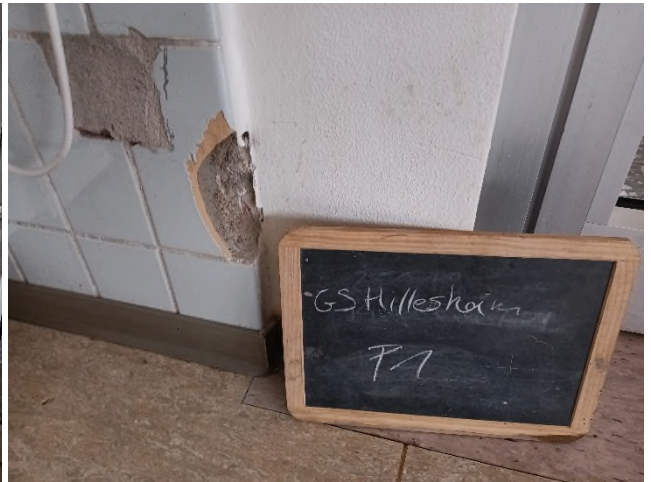
| Nr. | Raum | Bezeichnung | Ergebnisse (SM) | AVV-Nr. | gefährl. Abfall | Labor-Nr. | Bild |
|---|---|---|---|---|---|---|---|
| P1.1 | EG, Speiseraum | Wandfliese | SM < Überwachungswerte RC EBV<br>SM < Gefährlichkeitsgrenzwerte | 170103 / 170107 | | 025001628 | |

Abbildung 8: Speiseraum; Wand-Verkleidung Waschbecken-Nische: Wandfliesen (P1.1) auf Dickbettmörtel (P1.2); kein Schadstoffverdacht)

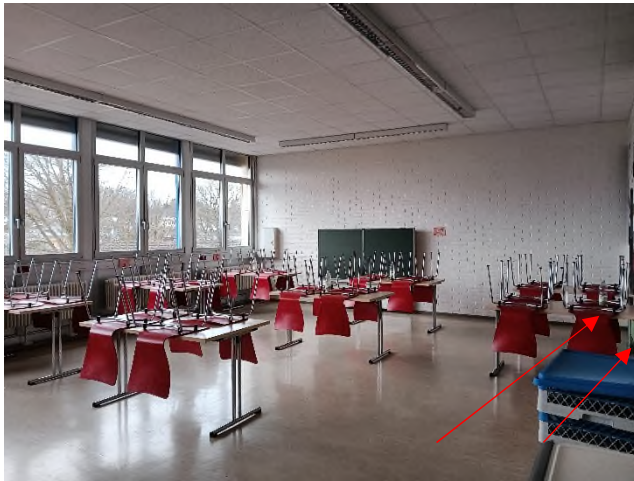
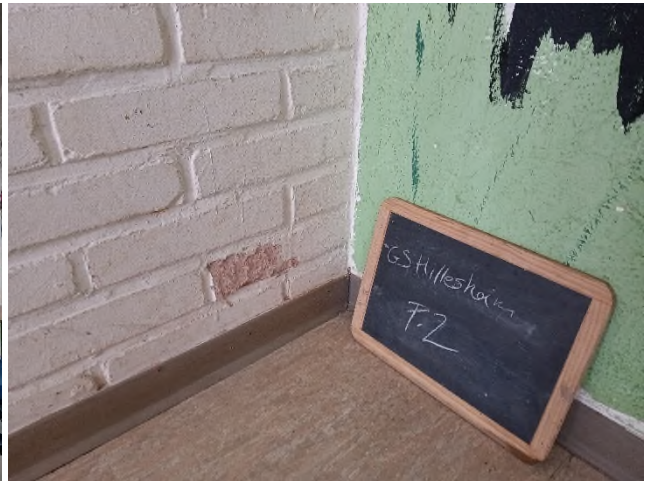
Abbildung 9: Speiseraum, Anstrich Ziegel-Mauerwerk (P2), asbestfrei

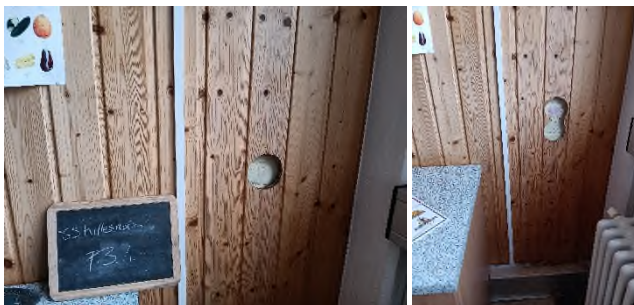
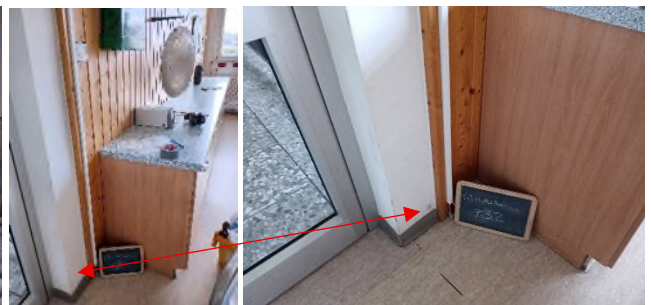
| Nr. | Raum | Bezeichnung | Ergebnisse | AVV-Nr. | gefährl. Abfall | Labor-Nr. | Bild |
|---|---|---|---|---|---|---|---|
| P3+5 | EG, Speiseraum, Kochen | Holzverkleidung | PCP =<br>40 mg/kg<br><br>→ Überschreitung<br>Grenzwert<br>AltholzV,<br>Anh.II | 17 02 04* | X | 025008606 | |

Abbildung 10: Speiseraum, Holz-Wandverkleidung (P3, PCP-belastet); Anstrich Ziegel-Mauerwerk (P3.1), asbestfrei; Wandputz (bei Tür, P3.2) asbestfrei

Dennoch folgende allgemeine Informationen: Durch Ausgasung von Holzschutzmittel kann es theoretisch zu PCP-Belastungen der Raumluf kommen / gekommen sein. Diese wird i.d.R. über Staub- oder Raumlufuntersuchungen überprüft. Zur Minderung von PCP-Raumlufbelastungen nennt die PCP-Richtlinie die einfachen Maßnahmen des täglich mehrmaligen Lüftens und das regelmäßige feuchte reinigen aller harten Oberflächen.

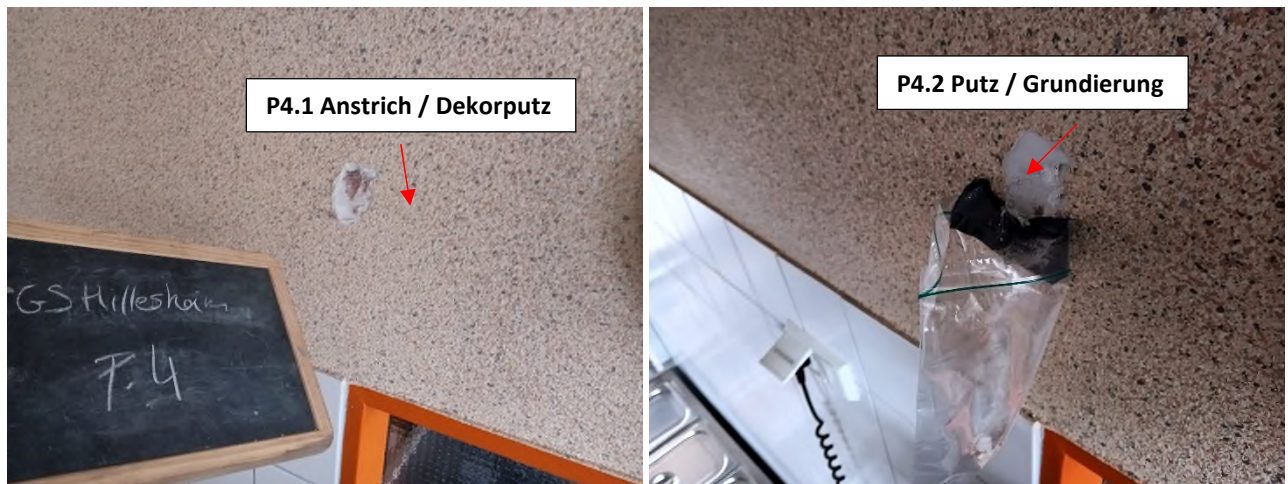
In den vier Mischproben der Anstriche, Wandputze und Grundierungen im EG (Proben "P2+3.1 Anstrich Ziegelwand", "P3.2 Wandputz", "P4.1 Anstrich/Dekorputz" und "P4.2 Putz/Grundierung") wurden auf der Nachweisgrenze von 0,001 % keine Asbestfasern nachgewiesen (vgl. Tabelle 2).

Abbildung 11: Raum "Spülen", Wandbeschichtungen auf Ziegel-Mauerwerk (P4.1, P4.2), asbestfrei

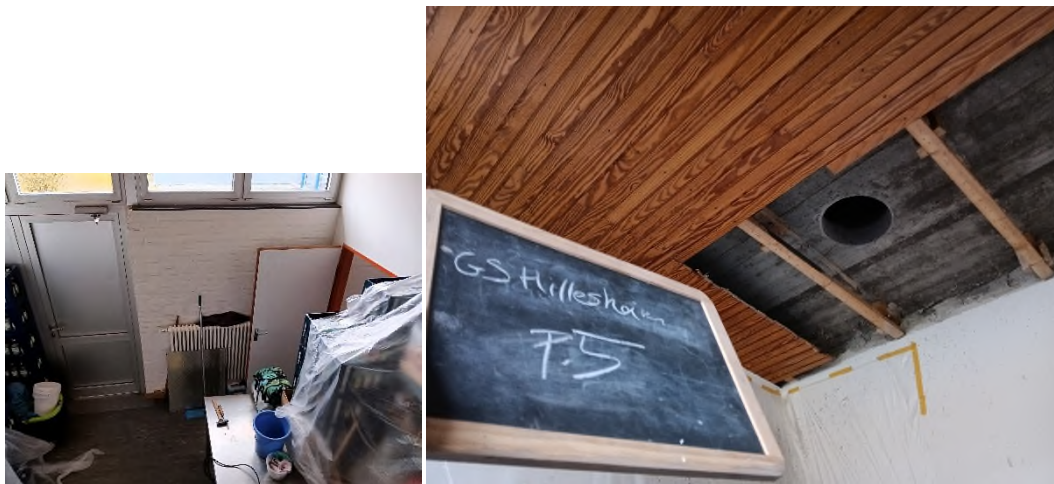
Abbildung 12: Raum "Kochen", Holz-Deckenverkleidung (P5, PCP-belastet)

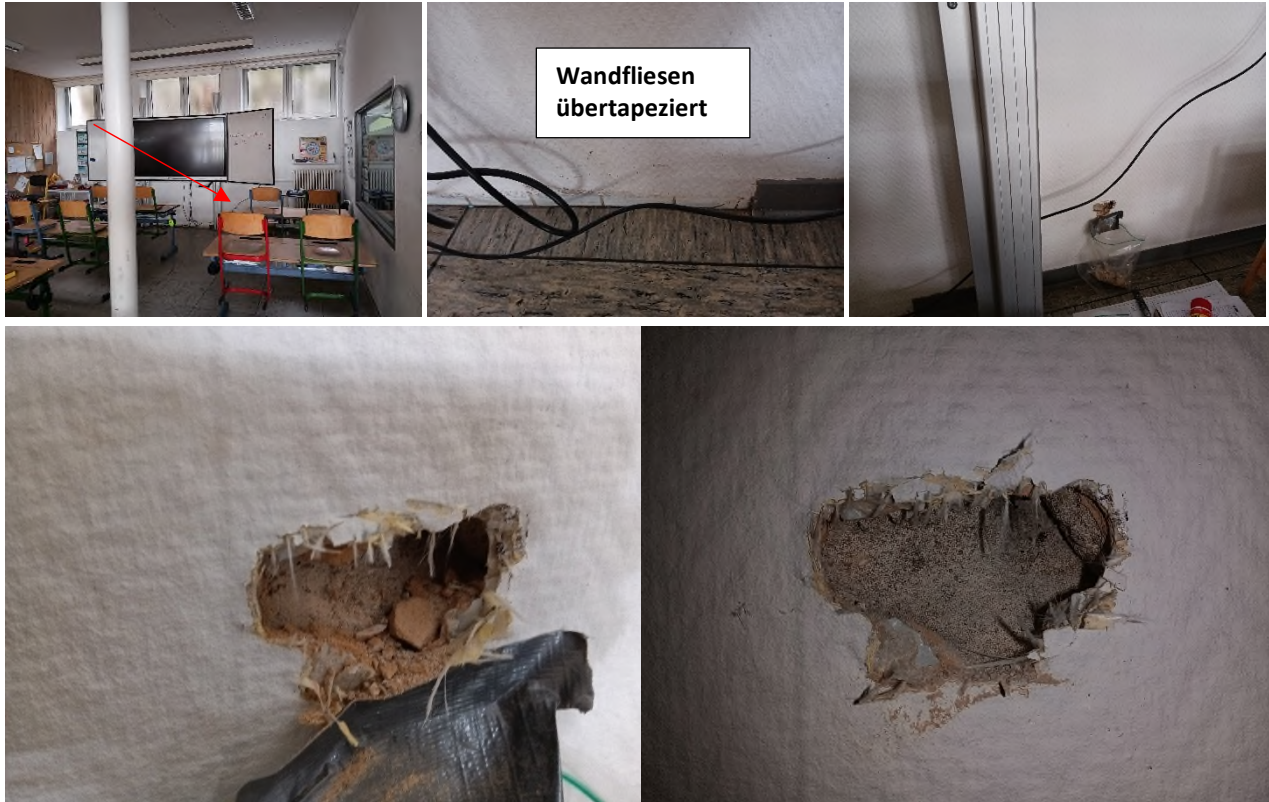
Abbildung 13: Klassenraum UG; Wandaufbau: Tapete – Kleber/Spachtelmasse? – Wandfliese (hellblau) – Dickbettmörtel?; keine klare Separierung der einzelnen Schichten, Mischprobe "P6 Wand" (Nachweis von 0,003 % Asbestfasern)
