# Prüfbericht 2024 H

nach DIN 1076

Bauwerksname **Rödenbrücke am Damm**  
Teilbauwerksname **Rödenbrücke am Damm - Podest**  
Kreis **Landkreis Coburg**  
Ort **Rödental - Mönchröden**  
Bauwerksrichtung  
Bauwerksart **Stützbauwerk als Stützwand**  
Tragfähigkeit  
Baujahr

Prüfrichtung **Nord - Süd**  
Prüfer **Dr. Jacob Müller**  
Prüfung vom **29.10.2024** bis **29.10.2024**

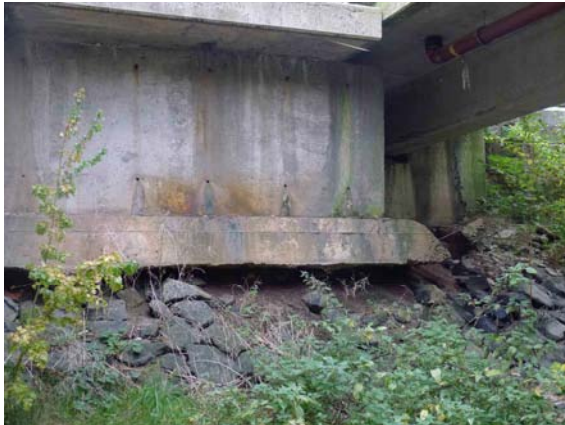
[2] S=0, V=0, D=2 BSP-ID 131-04

Stützwand, Schalungsankerverschluss, Gesamtes Bauteil, Fehlt, Ankerlöcher durchfeuchtet, teilweise Rostfahnen

SCHALUNGSANKERVERSCHLÜSSE FEHLEN

Stützwand, Betonoberfläche, Bereichsweise, Rostfahne, siehe Bild Schaden Nr. 2

Stützwand, Betonoberfläche, Bereichsweise, Aussinterung, an Fuge Wand - Kragarm, siehe Bild Schaden Nr. 2

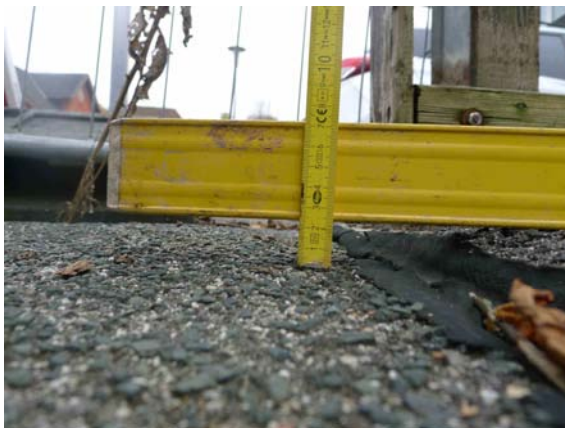
[7] S=2, V=0, D=3 BSP-ID 130-07

Stützwand, Gesamtes Bauteil, 2 - 5 cm abgesackt / gesetzt, Vorne am Bauwerk, Teilbauwerk abgesackt und verkippt, hier Absackung hinten, am Übergang zum Hinterfüllbereich ca. 2,5 cm gegenüber Teilbauwerk 1

ABSACKUNG 01

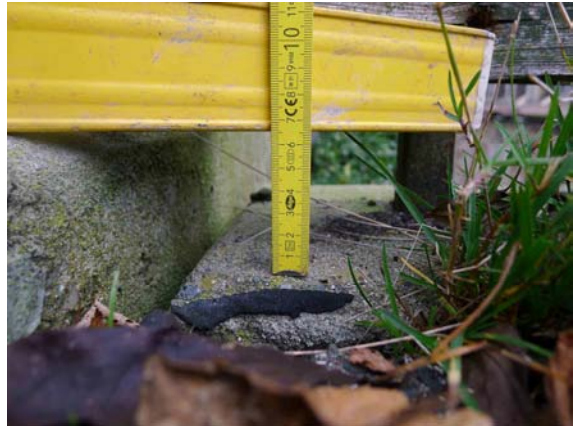
[8] S=3, V=0, D=3 BSP-ID 130-07

Stützwand, Gesamtes Bauteil, Mehr als 5 cm abgesackt / gesetzt, Vorne am Bauwerk, Teilbauwerk abgesackt und verkippt, hier Absackung vorne ca. 6,5 cm gegenüber Teilbauwerk 1

ABSACKUNG 02

Stützwand, Gesamtes Bauteil, Gekippt, Teilbauwerk abgesackt und verkippt, hier Verkippfung, horizontale Verformung ca. 12,0 cm gegenüber Teilbauwerk 1

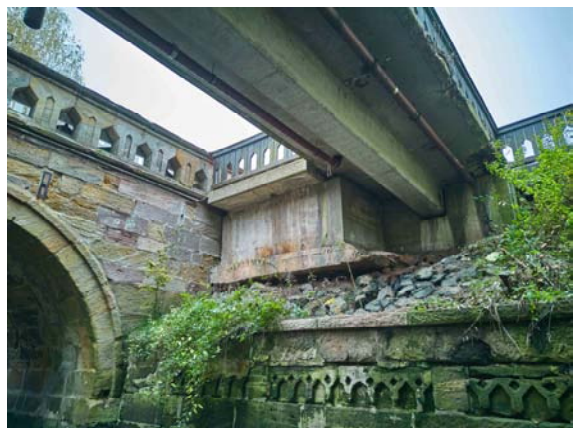
[1] S=4, V=0, D=4 BSP-ID 202-02

Stützwand, Flachgründung, Großflächig, Wasserausolkung/-ausspülung, Volumen: 1,00 m<sup>3</sup>, Gesamtes Bauteil

AUSSPÜLUNG FLACHGRÜNDUNG

Die Standsicherheit des Bauwerks ist augenscheinlich gegeben, wird jedoch durch die Schäden an der Gründung stark beeinträchtigt.

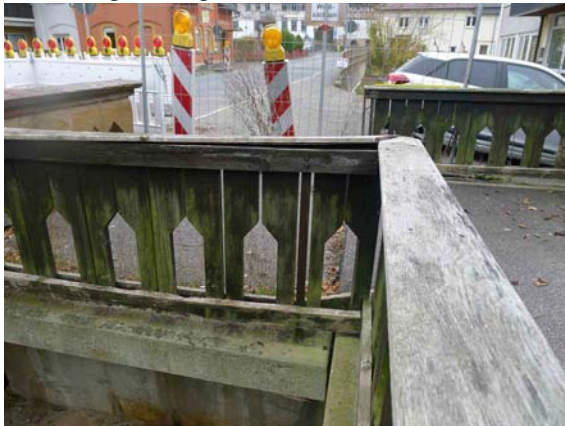
[15] S=1, V=2, D=2 BSP-ID 231-22

Geländer ohne Seil mit sonstiger Füllung, Holz, Gesamtes Bauteil, Schadhaf, die Ausführung und der Wartungsstand entsprechen dem Geländer des Teilbauwerks 1, die Schäden Nr. 26 bis 32 treten demzufolge analog auf

ANSICHT GELÄNDER

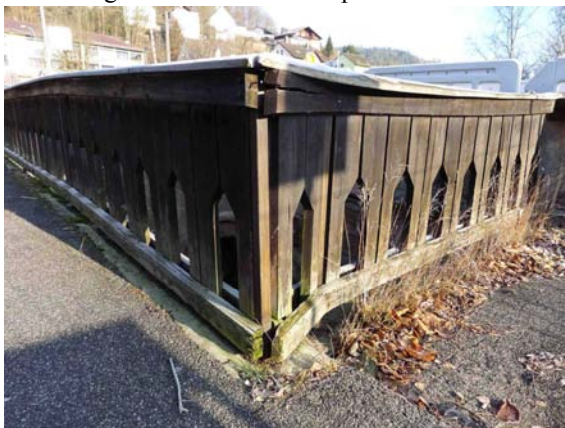
[13] S=1, V=0, D=2 BSP-ID 231-99

Geländer ohne Seil mit sonstiger Füllung, Holz, Gesamtes Bauteil, Verbogen, Rechts, das Geländersegment des Podestes liegt unmittelbar am linken Geländer der Brücke an; infolge dieser Verformungsbehinderung ist im Zuge der Verkipfung des Teilbauwerks eine horizontale Verformung eingetreten; da die Holme nicht gebrochen sind und keinen offensichtlichen Festigkeitsverlust aufweisen, ist von einer langfristigen Kriechverformung auszugehen; es ist nicht auszuschließen, dass ein Entfernen des Geländers die Gesamtstandsicherheit des Podestes beeinträchtigt; dies ist bei der Planung etwaiger Instandsetzungsmaßnahmen resp. bei der Erstellung eines Abbruchkonzeptes zu beachten

VERFORMUNG GELÄNDER

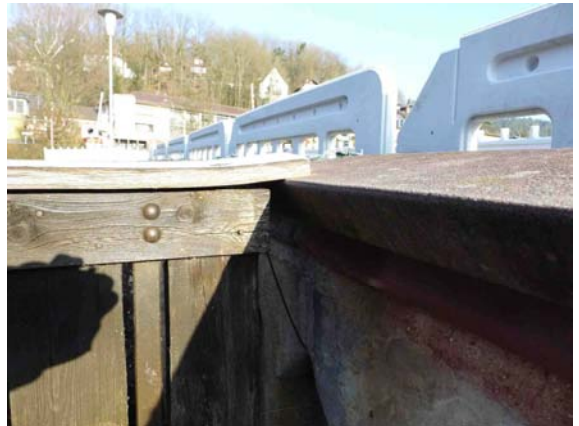
[14] S=1, V=0, D=2 BSP-ID 231-99

Handlauf des Geländers, Holz, Eine Stelle, Verbogen, Links, der Handlauf liegt auf der Brüstung der Bogenbrücke auf; analog zu Schaden Nr. 13 ist eine Langzeitverformung eingetreten; das Entfernen des Geländers ist bei der Planung etwaiger Instandsetzungsmaßnahmen resp. bei der Erstellung eines Abbruchkonzeptes zu beachten

VERFORMUNG HANDLAUF

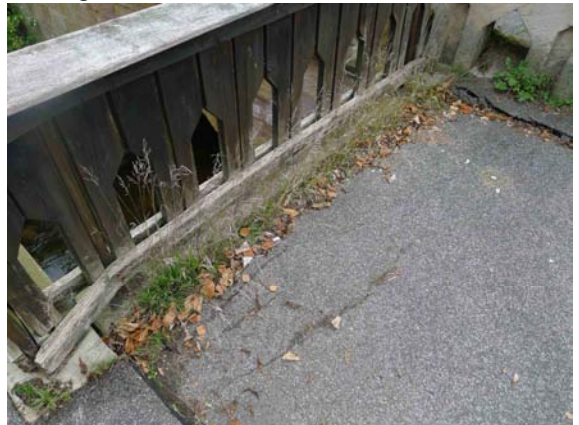
[12] S=0, V=0, D=1 BSP-ID 241-06

Gehwegbelag, Fuge zwischen Belag und Bord, Durchgehend, Schadhaf, offen und bewachsen

BEWUCHS FUGE BELAG - GESIMS

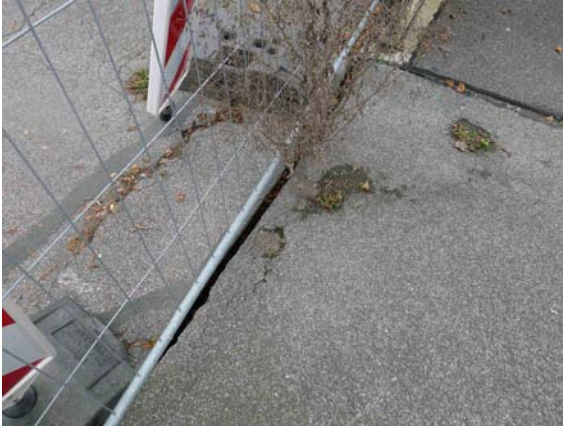
[5] S=0, V=1, D=2 BSP-ID 241-09

Gehwegbelag, Fugen quer, Durchgehend, Schadhaft, Belagsfuge Podest - Hinterfüllbereich offen und bewachsen, Fugenfüllung fehlt

BELAGSFUGE PODEST - HINTERFÜLLBEREICH OFFEN

Gehwegbelag, Gussasphalt, Mehrfach, Risse mit Belagsausbrüchen, siehe Bild Schaden Nr. 5, 6, 16

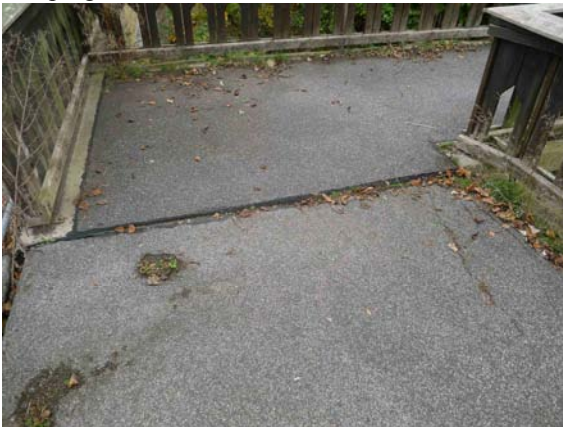
[6] S=0, V=2, D=2 BSP-ID 244-02

Gehwegbelag, Trennfugen zwischen Teilbauwerken, Durchgehend, Schadhaft, Belagsfuge Podest - Brücke offen und bewachsen, infolge Verkipfung Podest Stolpergefahr

ÜBERGANG PODEST - BRÜCKE

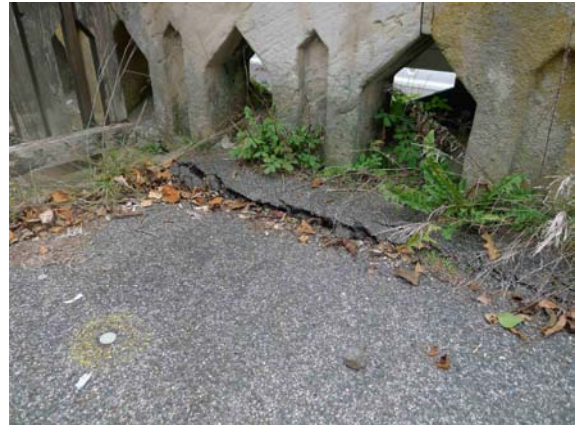
[11] S=0, V=0, D=2 BSP-ID 244-10

Gehwegbelag, Gussasphalt, Bereichsweise, Absackung mit Riss, Links, am Übergang zur Bogenbrücke

GEHWEGBELAG VERSCHOBEN UND GERISSEN

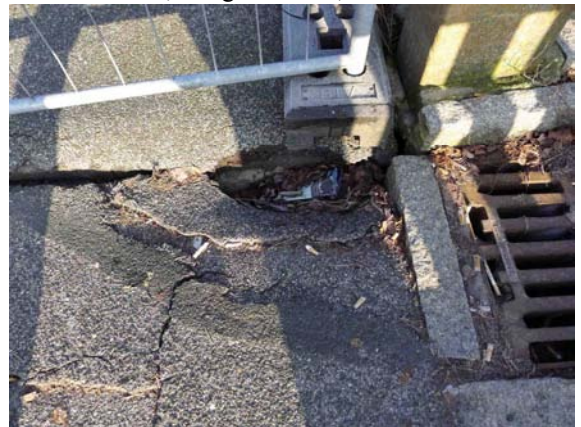
[16] S=0, V=1, D=2 BSP-ID 251-05

Hinterfüllung im Bereich des Widerlagers, Bereichsweise, Ausgewaschen, Links

BELAGSAUSBRUCH INFOLGE AUSWASCHUNG HINTERFÜLLBEREICH
