# Prüfbericht 2024 H

nach DIN 1076

Bauwerksname **Rödenbrücke am Damm**  
Teilbauwerksname **Rödenbrücke am Damm - Brücke**  
Kreis **Landkreis Coburg**  
Ort **Rödental - Mönchröden**  
Bauwerksrichtung **Nord - Süd**  
Bauwerksart **Plattenbalkenbrücke, Trägerrostbrücke**  
Tragfähigkeit  
Baujahr

Prüfrichtung **Nord - Süd**  
Prüfer **Dr. Jacob Müller**  
Prüfung vom **29.10.2024** bis **29.10.2024**

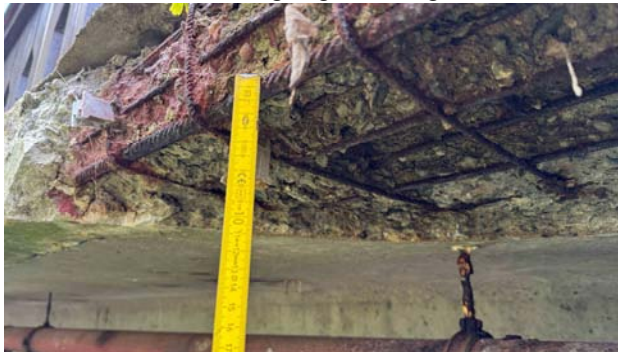
[7] S=2, V=0, D=3 BSP-ID 002-14

Platte, Betongefüge, Großflächig, Fehlstelle, Hinten am Bauwerk, Rechts, Unterseite, OSA, Detailansicht zu Schaden-Nr. 3, Betongefüge entfestigt

DETAILANSICHT ZU SCHADEN-NR 3  
BETONGEFÜGE

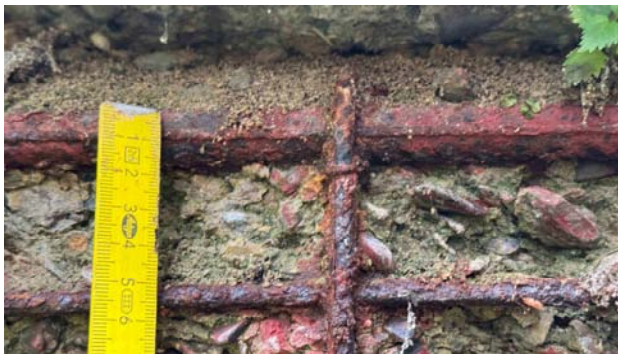
[4] S=2, V=0, D=3 BSP-ID 002-06

Platte, Bewehrung, Großflächig, Verrostet mit Querschnittsschwächung, Hinten am Bauwerk, Rechts, Detailansicht zu Schaden-Nr. 3

DETAILANSICHT ZU SCHADEN-NR 3

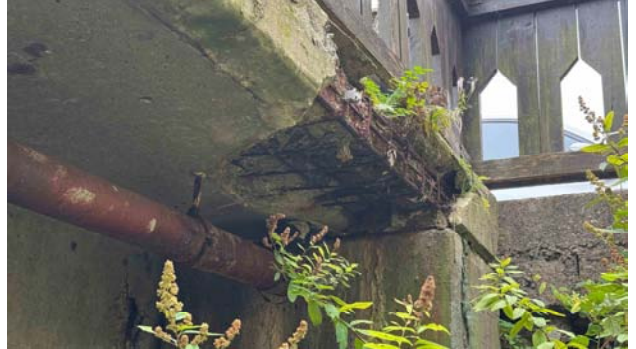
[23] S=1, V=0, D=1 BSP-ID 259-05

Platte, Raumfuge, Großflächig, Nicht funktionsfähig, Hinten am Bauwerk, Rechts, OSA, siehe Bild Schaden Nr. 3, infolge auf Widerlagersporn aufliegender Platte stark eingeschränkte Verformungsmöglichkeit

[3] S=2, V=0, D=3 BSP-ID 002-06

Platte, Beton, Großflächig, Abplatzung mit freiliegender Bewehrung, Hinten am Bauwerk, Rechts, Instandsetzung schadhaft, OSA, großflächige Abplatzung mit freiliegender, korrodierter Bewehrung, ggf. durchgeführte Instandsetzung schadhaft

### BETONABPLATZUNG MIT FREILIEGENDER BEWEHRUNG PLATTE

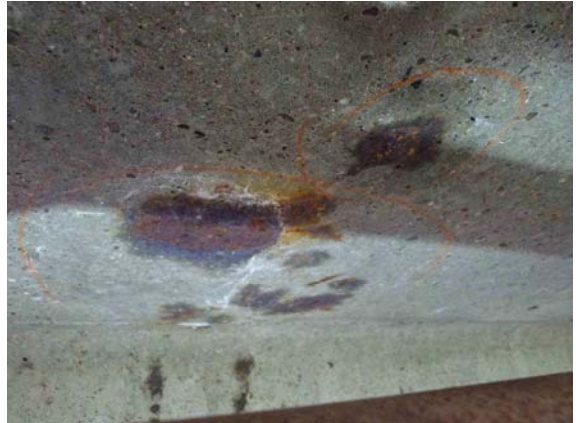
[1] S=0, V=0, D=2 BSP-ID 002-09

Platte, Betonoberfläche, Punktuell, Durchfeuchtet mit Ausblühungen / Aussinterungen, Unterseite, Rostpunkte mit Feuchteaustritt

### ROSTPUNKTE PLATTENUNTERSICHT

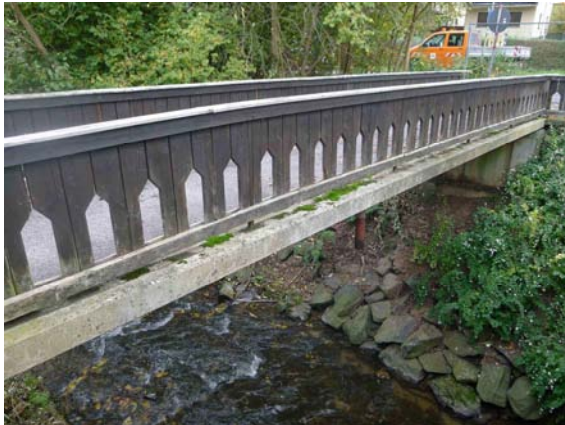
[14] S=0, V=0, D=1 BSP-ID 001-05

Seitenfläche der Platte, Beton, Bereichsweise, Bemoost, Links, Kragarm und Gesims links in wesentlich besseren Zustand als rechts, Ursache ist die Querneigung nach rechts und der damit verbundene Feuchte- und Schadstoffeintrag rechts

GESIMS LINKS BEMOOST

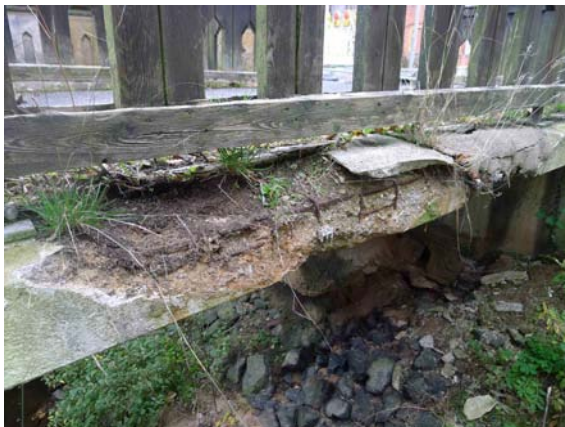
[5] S=1, V=0, D=3 BSP-ID 002-06

Seitenfläche der Platte, Beton, Großflächig, Abplatzung mit freiliegender Bewehrung, Rechts, Instandsetzung schadhaft, ca. 2,0 m vor Bauwerksende, Abplatzung mit freiliegender, korrodierter Bewehrung, Oberfläche absandend und bewachsen, Instandsetzung schadhaft

BETONABPLATZUNG MIT FREILIEGENDER BEWEHRUNG PLATTE 02

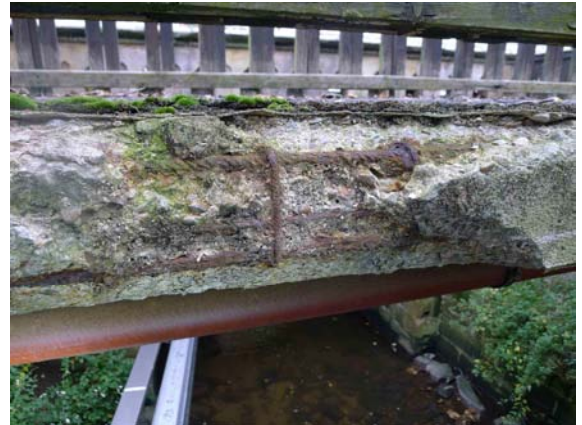
[6] S=1, V=0, D=3 BSP-ID 002-06

Seitenfläche der Platte, Beton, Bereichsweise, Abplatzung mit freiliegender Bewehrung, Rechts, ca. Mitte längs, Abplatzung mit freiliegender, korrodierter Bewehrung, Betongefüge weitestgehend intakt

BETONABPLATZUNG MIT FREILIEGENDER BEWEHRUNG PLATTE 04

[15] S=0, V=0, D=3 BSP-ID 257-03  
Überbau, Abdichtung, Großflächig, Nicht  
funktionsfähig, Rechts, Abdichtung abgelöst und  
unterlaufen, siehe Bild Schaden Nr. 6 und 9

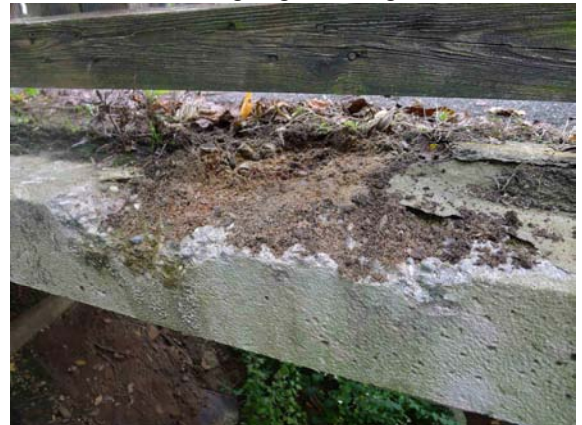
[9] S=1, V=0, D=2 BSP-ID 002-04

Seitenfläche der Platte, Beton, Eine Stelle, Abplatzung mit freiliegender Bewehrung, Rechts, Instandsetzung schadhaft, ca. 3,0 m vom Bauwerksanfang, Abplatzung oberflächlich, Betongefüge weitestgehend intakt

BETONABPLATZUNG PLATTE 05

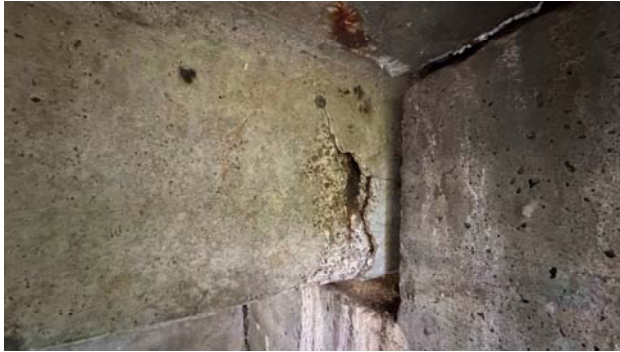
[2] S=2, V=0, D=3 BSP-ID 002-02  
Seitenfläche des Balkens, Beton, Eine Stelle,  
Abplatzung mit freiliegender Bewehrung, Hinten am  
Bauwerk, Rechts, OSA, einhergehende  
Querschnittsminderung reduziert die  
Querkrafttragfähigkeit im hochbelasteten  
Auflagerbereich

### BETONABPLATZUNG TRÄGERSTEG

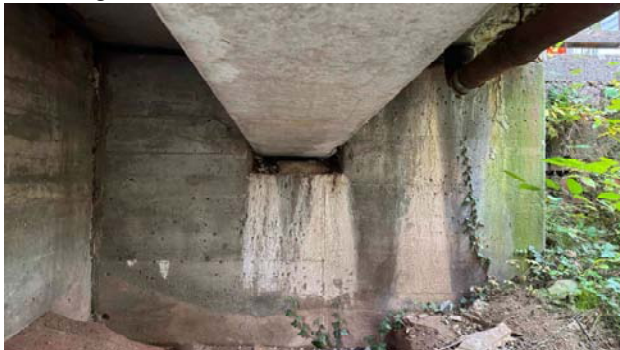
[10] S=0, V=0, D=3 BSP-ID 021-06  
Widerlagerwand, Beton, Großflächig, Aussinterung,  
Widerlager hinten, OSA

### AUSSINTERUNGEN WIDERLAGERWAND HINTEN

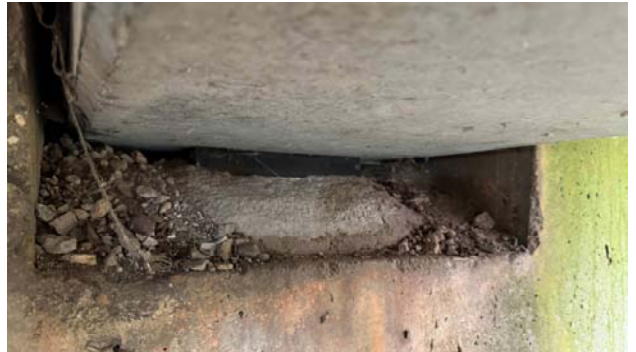
[13] S=0, V=0, D=1 BSP-ID 020-02  
Auflagerbank, Beton, Großflächig,  
Schmutzablagerung, Beide Widerlager

### SCHMUTZABLAGERUNG AUFLAGERBANK VORNE

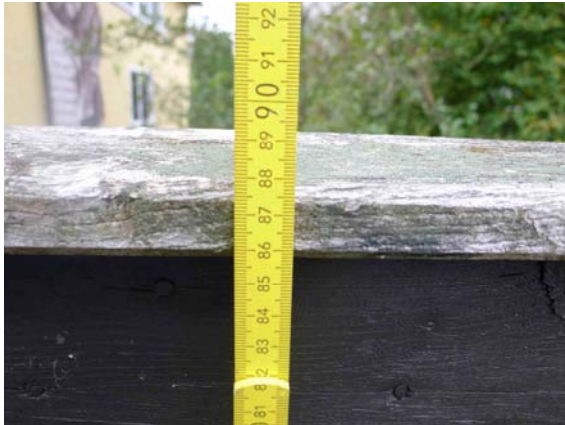
[26] S=0, V=2, D=0 BSP-ID 231-11  
Geländer ohne Seil mit sonstiger Füllung, Holz,  
Gesamtes Bauteil, Entspricht nicht den gültigen  
Vorschriften, Beidseitig, Ist-Höhe ca. 90,0 cm, Soll-  
Höhe 100,0 cm (Gehweg), Öffnungsbreite zwischen  
Zierelementen größer 12,0 cm

GELÄNDERHÖHE

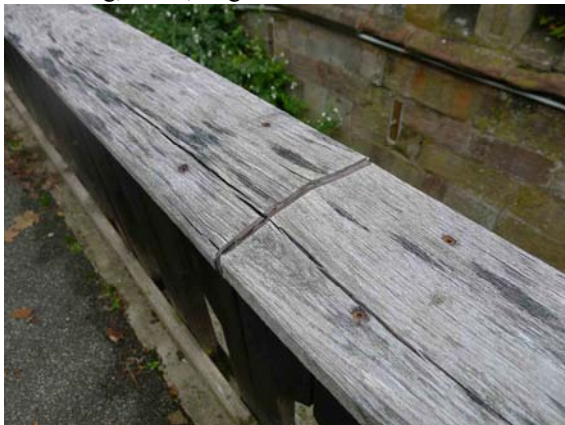
Handlauf des Geländers, Holz, Großflächig, Schadhaf, Beidseitig, Risse, Fugenversatz

RISSE GELÄNDERHANDLAUF

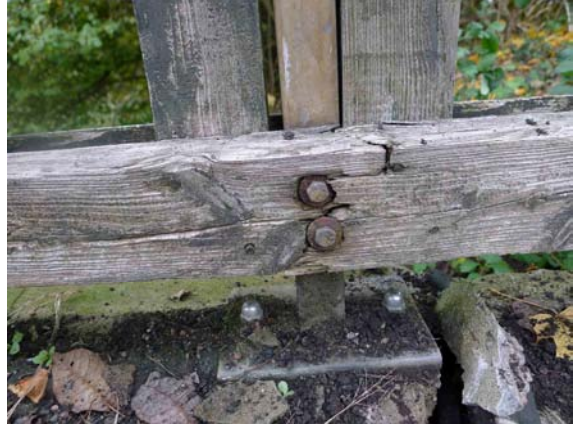
Fußholm des Geländers, Holz, Eine Stelle, Gebrochen / abgebrochen, Rechts, an Pfostenbefestigung

FUßHOLM GELÄNDER GEBROCHEN

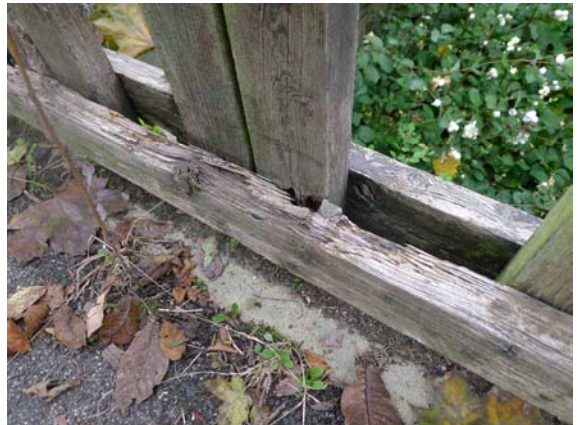
Fußholm des Geländers, Holz, Eine Stelle, Verfault / vermodert, Rechts

FUßHOLM GELÄNDER MORSCH

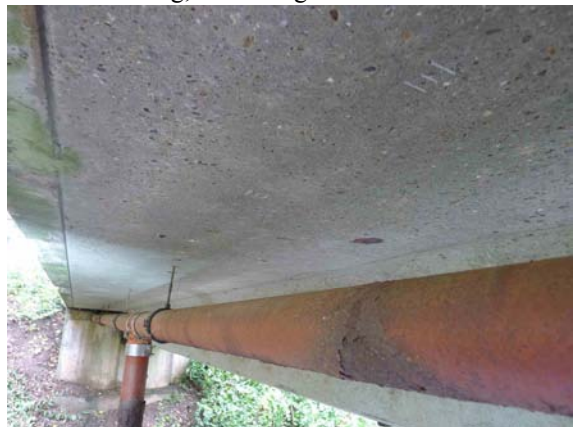
Längsleitung, Rohr, Stellenweise, Verrostet mit Blattrostrbildung, Mitte längs am Bauwerk

KORROSION LÄNGSLEITUNG ENTWÄSSERUNG

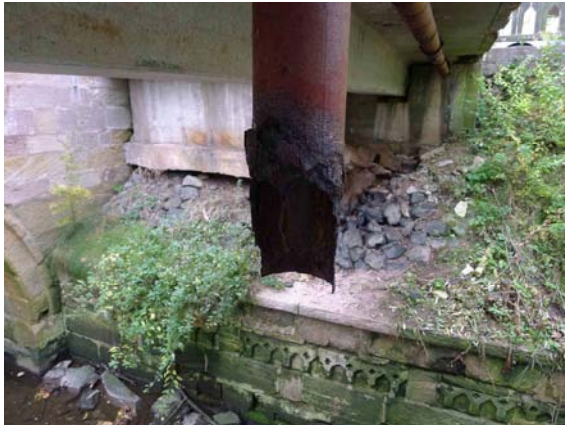
Falleitung, Rohr, Stellenweise, Verrostet mit  
Blattrostrbildung, Mitte längs am Bauwerk

KORROSION FALLROHR ENTWÄSSERUNG

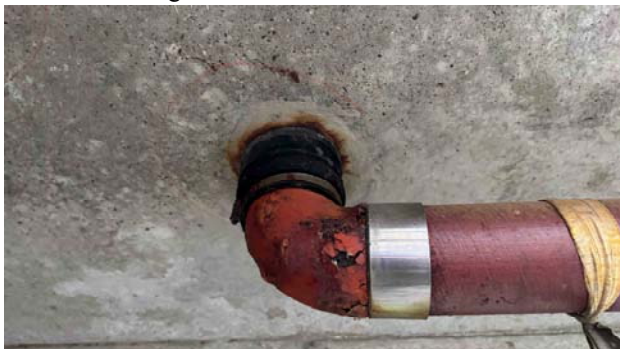
Bogen des Ablaufes, Rohr, Stellenweise, Verrostet mit  
Blattrostrbildung

## KORROSION ENTWÄSSERUNGSLEITUNG

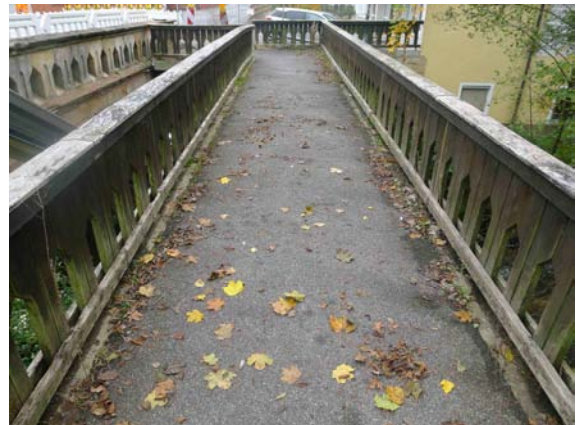
Geh- und Radwegbelag, Fuge zwischen Belag und  
Bord, Durchgehend, Schadhaft, Beidseitig, Fuge Belag  
- Gesimsaufkantung offen und bewachsen

FUGE BELAG - GESIMSAUFKANTUNG OFFEN  
UND BEWACHSEN

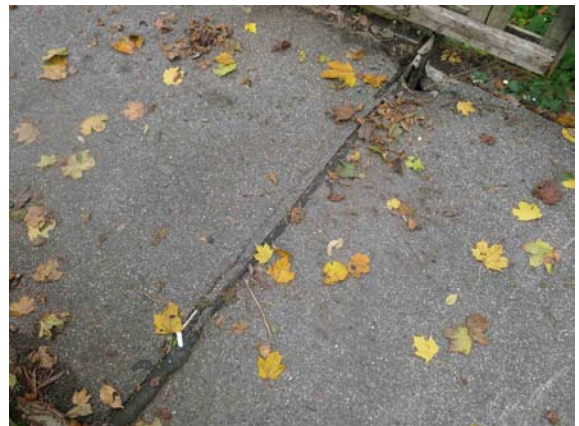
Geh- und Radwegbelag, Fugen quer, Durchgehend,  
Schadhaft, Vorne am Bauwerk, Fuge Überbau -  
Unterbau offen und bewachsen

FUGE ÜBERBAU - UNTERBAU OFFEN UND  
BEWACHSEN

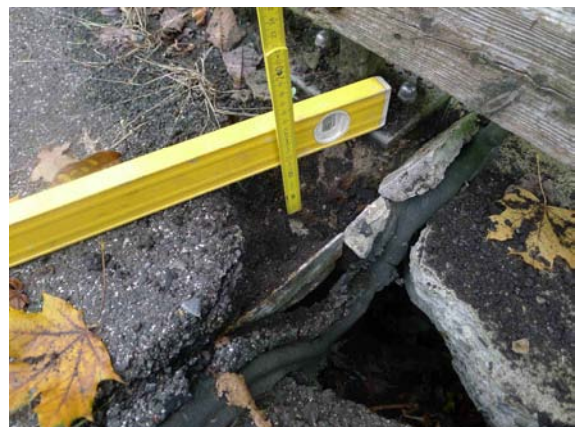
[20] S=0, V=0, D=1 BSP-ID 226-12  
Überbau, Mit Bauwerksabschlussprofil (T-Profil oder  
ähnlich), Profile, Punktuell, Angerostet, Vorne am  
Bauwerk, siehe Bild Schaden Nr. 19

Geh- und Radwegbelag, Gussasphalt, Stellenweise,  
Herausgebrochen, Vorne am Bauwerk, Rechts, siehe  
auch Bild Schaden Nr. 19

BELAGSAUSBRUCH ÜBERBAU

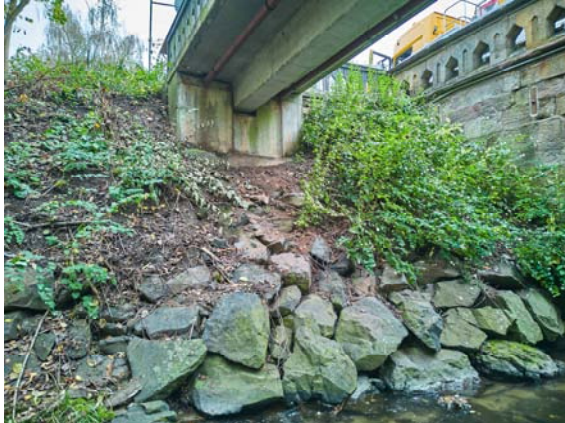
Widerlager, Böschung im Bereich des Widerlagers,  
Großflächig, Mehr als 5 cm abgesackt / gesetzt, Beide  
Widerlager

BÖSCHUNG WIEDERLAGER VORNE  
ABGESACKT

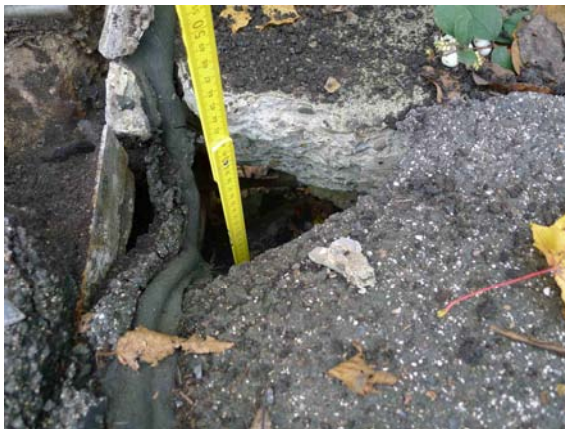
Widerlager, Hinterfüllung im Bereich des Widerlagers,  
Bereichsweise, Ausgewaschen, Widerlager vorn,  
Rechts

AUSWASCHUNG HINTERFÜLLBEREICH  
WIDERLAGER VORNE
