**Schadstofferkundung  
Mensaerweiterung  
Grundschule Hillesheim**

**260036G, 19.05.2026**

**Verbandsgemeinde Gerolstein**

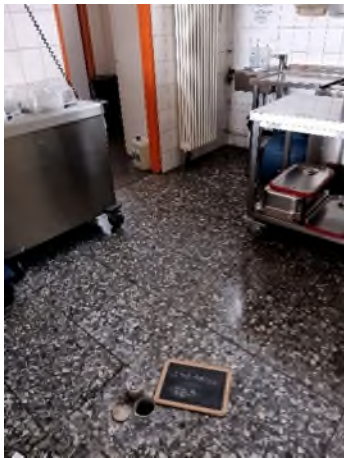
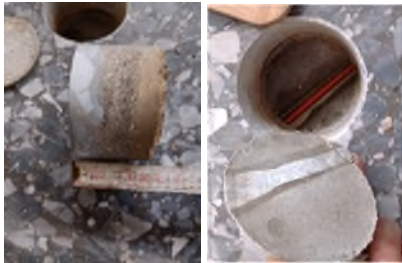
| Nr. | Raum | Tiefe (cm) | Bezeichnung | Bild |
|---|---|---|---|---|
| KB 1 | EG,<br>Spülen | 0-3,5 | Bodenfliese | |
| | | 3,5-5,5 | Estrich | |
| | | <b>5,5-6</b> | <b><i>FZ-Abdeckung Bewehrungskabel</i></b> | |

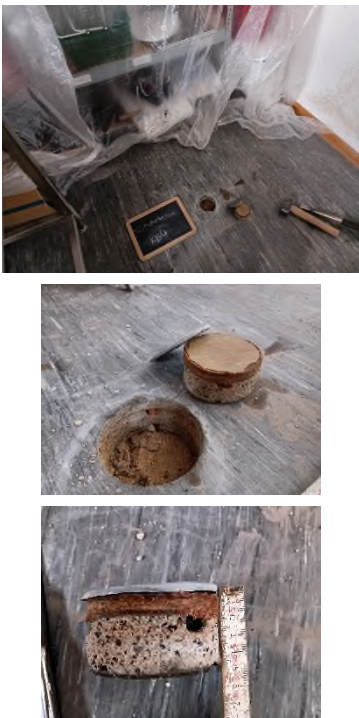
| Nr. | Raum | Tiefe (cm) | Bezeichnung | Bild |
|---|---|---|---|---|
| KB 4 | EG,<br>Kochen | 0-0,4 | PVC | |
| | | | Kleber | |
| | | 0,4-1,4 | Holz | |

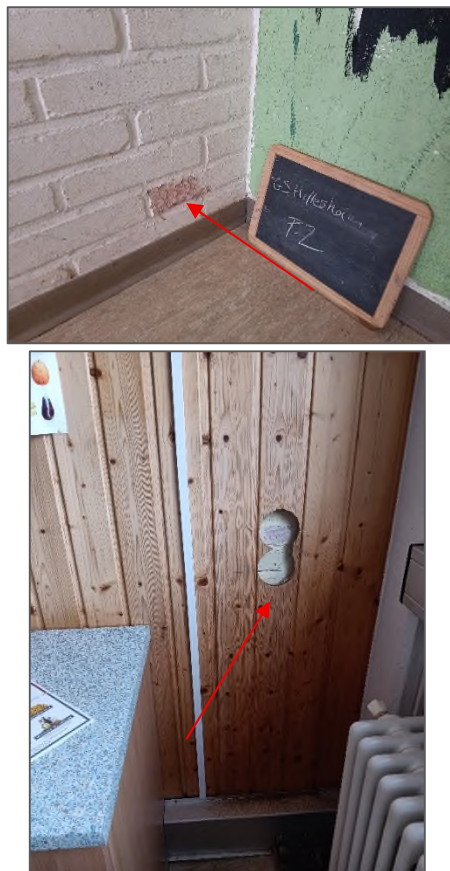
| Nr. | Raum | Bezeichnung | Ergebnisse (Asbest) | AVV-Nr. | gefährl. Abfall | Labor-Nr. | Bild |
|---|---|---|---|---|---|---|---|
| P2 + 3.1 | EG, Speiseraum | Anstrich Ziegelwand | Asbest nicht nachgewiesen | kein separater Ausbau erforderlich | | 240821 | |

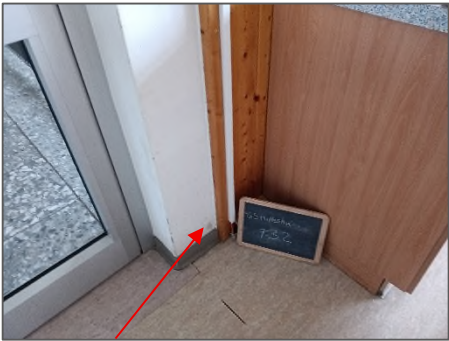
| Nr. | Raum | Bezeichnung | Ergebnisse (Asbest) | AVV-Nr. | gefährl. Abfall | Labor-Nr. | Bild |
|---|---|---|---|---|---|---|---|
| P3.2 | EG, Speiseraum | Wandputz | Asbest nicht nachgewiesen | kein separater Ausbau erforderlich | | 240821 | |

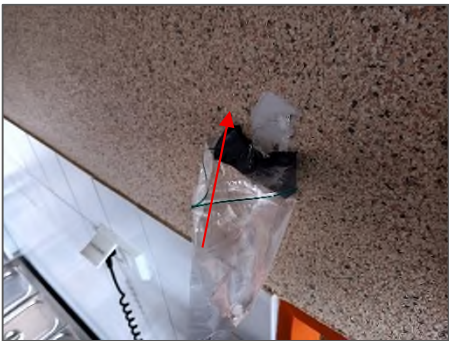
| Nr. | Raum | Bezeichnung | Ergebnisse (Asbest) | AVV-Nr. | gefährl. Abfall | Labor-Nr. | Bild |
|---|---|---|---|---|---|---|---|
| P4.1 | EG, Spülen | Anstrich/ Dekorputz | Asbest nicht nachgewiesen | kein separater Ausbau erforderlich | | 240823 | |

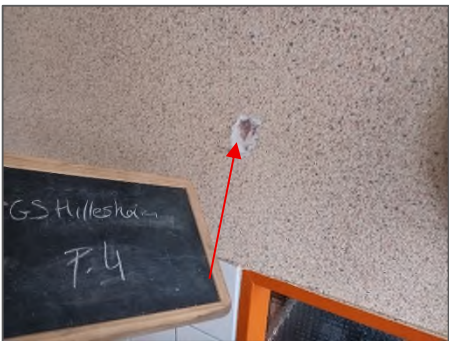
| Nr. | Raum | Bezeichnung | Ergebnisse (Asbest) | AVV-Nr. | gefährl. Abfall | Labor-Nr. | Bild |
|---|---|---|---|---|---|---|---|
| P4.2 | EG, Spülen | Putz/ Grundierung | Asbest nicht nachgewiesen | kein separater Ausbau erforderlich | | 240824 | |

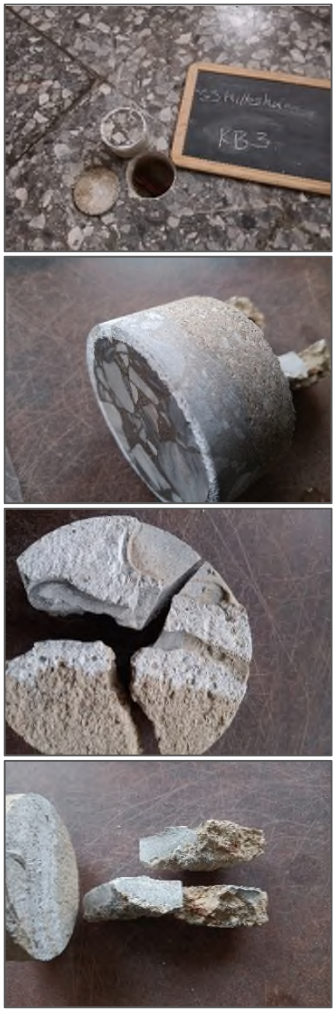
| Nr. | Raum | Bezeichnung | Ergebnisse<br>(Asbest /<br>PCB) | AVV-<br>Nr. | gefährl.<br>Abfall | Labor-<br>Nr. | Bild |
|---|---|---|---|---|---|---|---|
| KB 3 | EG, Spülen | Fliesenkleber/<br>Estrich | Asbest nicht<br>nachge-<br>wiesen | kein separater Ausbau erforderlich<br>(AVV 17 01 07) | | 240820 | |

Aus dem Aufschluss KB 3 wurden die Proben "KB 3 Fliesenkleber/Estrich" und "KB 3 FZ-Abdeckung Bewehrungskabel" auf Asbest untersucht. In der Probe "KB 3 Fliesenkleber/Estrich" wurden auf der Nachweisgrenze

*Eine separate Entsorgung des Fußbodenbelags (inkl. Kleber+Estrich) oberhalb der Asbestzement-Platte ist nur möglich, wenn beim Ausbau des "Oberbaus" eine Beschädigung / Faserfreisetzung aus der AZ-Platte ausgeschlossen werden kann.*

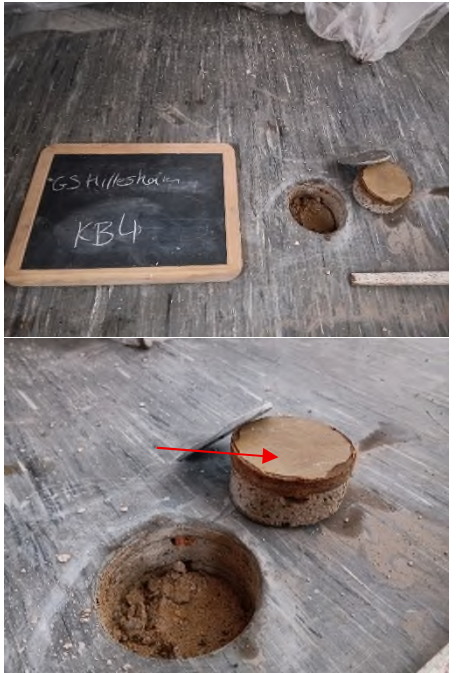
| Nr. | Raum | Bezeichnung | Ergebnisse<br>(Asbest /<br>PCB) | AVV-<br>Nr. | gefährl.<br>Abfall | Labor-<br>Nr. | Bild |
|---|---|---|---|---|---|---|---|
| KB 4 | EG, Kochen | Kleber PVC | <b>Asbest</b> nicht<br>nachge-<br>wiesen<br><br><b>PCB</b> nicht<br>nachge-<br>wiesen | kein separater Ausbau erforderlich | | 240826 | |

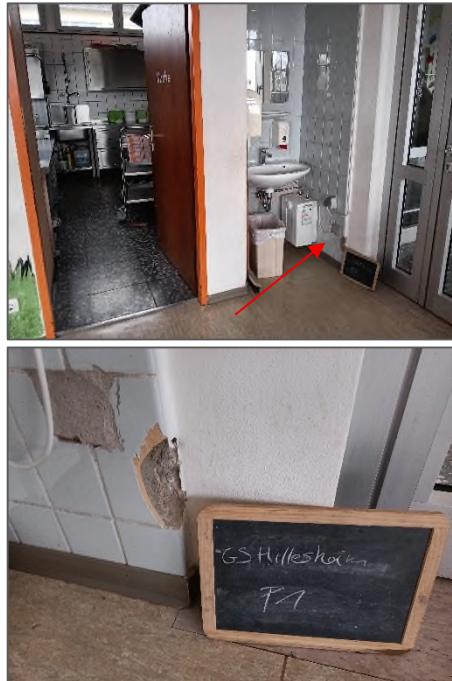
| Nr. | Raum | Bezeichnung | Ergebnisse (SM) | AVV-Nr. | gefährl. Abfall | Labor-Nr. | Bild |
|---|---|---|---|---|---|---|---|
| P1.1 | EG, Speiseraum | Wandfliese | SM < Überwachungswerte RC EBV<br>SM < Gefährlichkeitsgrenzwerte | 170103 / 170107 | | 025001628 | |

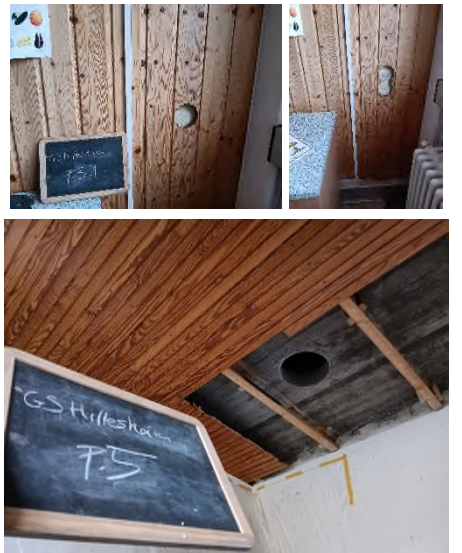
| Nr. | Raum | Bezeichnung | Ergebnisse | AVV-Nr. | gefährl. Abfall | Labor-Nr. | Bild |
|---|---|---|---|---|---|---|---|
| P3+5 | EG, Speiseraum, Kochen | Holzverkleidung | PCP =<br>40 mg/kg<br><br>→ Überschreitung<br>Grenzwert<br>AltholzV,<br>Anh.II | 17 02 04* | X | 025008606 | |

Dennoch folgende allgemeine Informationen: Durch Ausgasung von Holzschutzmittel kann es theoretisch zu PCP-Belastungen der Raumluf kommen / gekommen sein. Diese wird i.d.R. über Staub- oder Raumlufuntersuchungen überprüft. Zur Minderung von PCP-Raumlufbelastungen nennt die PCP-Richtlinie die einfachen Maßnahmen des täglich mehrmaligen Lüftens und das regelmäßige feuchte reinigen aller harten Oberflächen.
